船 舶 事 故 調 査 報 告 書

18 押船第8駿河丸バージ丸協一8001浸水

船種船名 押船 第8駿河丸
船舶番号 135676
総トン数 125トン

船種船名 バージ 丸協-8001
総トン数 4,617トン

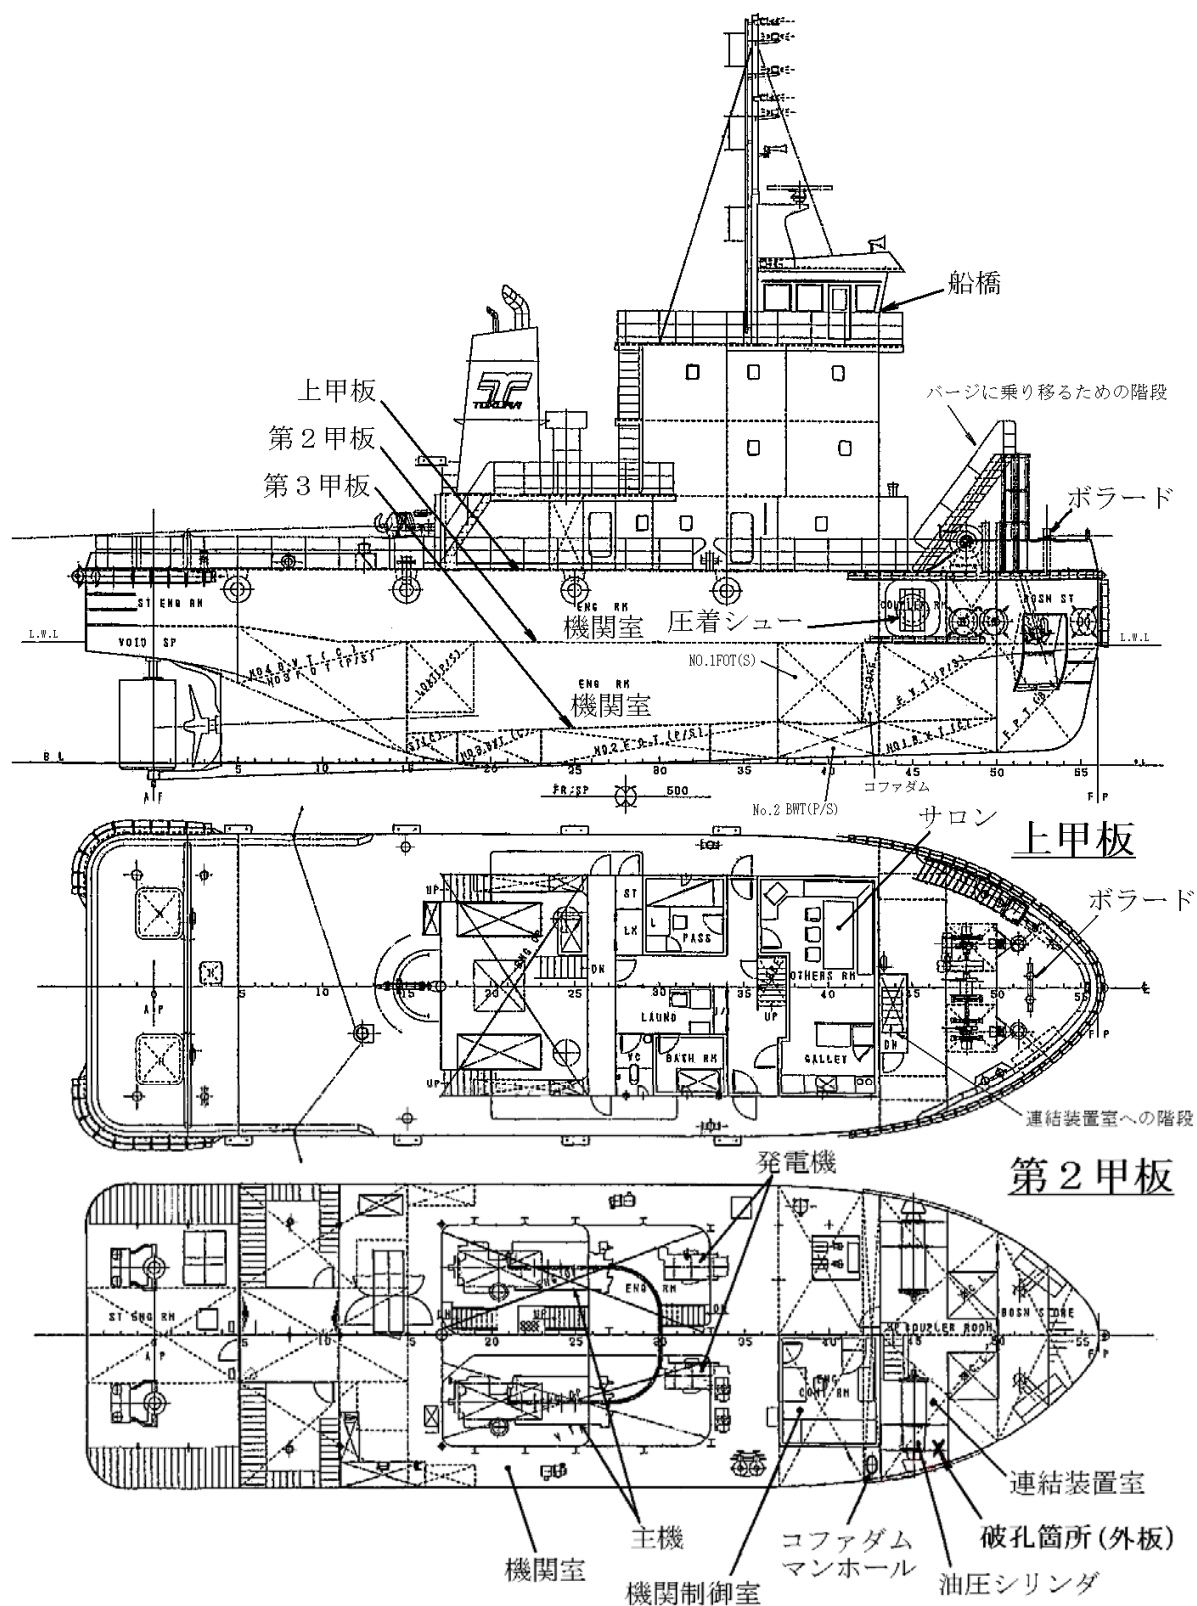
付図2 本船一般配置図

機関長及び船長の口述によれば、本船は、船橋直下左舷側の一等航海士室外壁が破損し、連結装置室の右舷側油圧シリンダ付近の船体外板に破口が生じていた。

本船は、本件連結装置が外れたのち、ロープが切断して本件バージと離れるまでの間に、本件バージの船尾枠内で動揺し、第2甲板の連結装置室右舷側油圧シリンダ付近の船体外板に破口が生じて浸水し、また、コファダム外板に破口が生じてコファダムに浸水し、マンホールの蓋が外れた状態で海水が第2甲板に噴き出した。

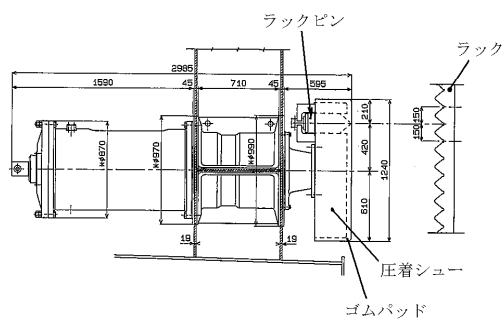
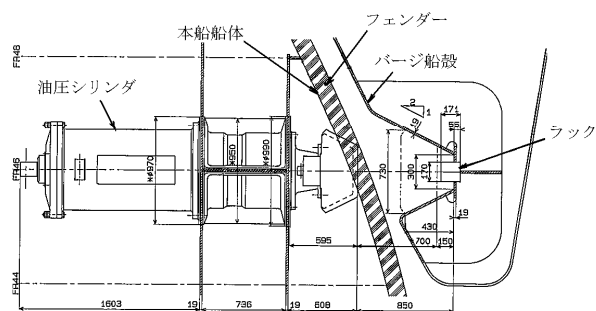
付図 4 本件連結装置

- (1) 本船は、海上強風警報が発表され、風速約17～18 m/s の北東風が連吹し、波高約3～4 mの波及びうねりのある相模灘において、本件バージを押航して南西進中、高波を受けて海水をかぶり、本件連結装置が外れたが、本件バージとロープでつながれていたことから、船体が本件バージの船尾枠内で動揺してぶつかり合い、連結装置室及びコファダムの外板に破口が生じて浸水したものと考えられる。
- (2) 本船は、本件連結装置のラック表面に錆が発生した状態で高波を受け、海水をかぶったことにより、本船側の圧着シューと本件バージ側のラック間の摩擦力が低下して本件連結装置が外れた可能性があると考えられる。
- (3) 本船は、連結装置室及びコファダムへの浸水が第2甲板を経て、機関室等に流入して浮力を失って沈没したものと考えられる。
- (4) 運航管理者及び船長は、本事故当時、気象及び海象の情報を入手していたが、運航管理者は本船の運航を船長に一任し、船長は最大波高約3 mまでなら航海することとするなど、運航基準を遵守していたとはいえない状況で運航に携わっていたものと考えられる。

本件連結装置が外れたのは、本件連結装置のラック表面に錆が発生していた状態で、
高波を受けて海水をかぶり、本船側の圧着シューと本件バージ側のラック間の摩擦力
が低下したことによる可能性があると考えられる。

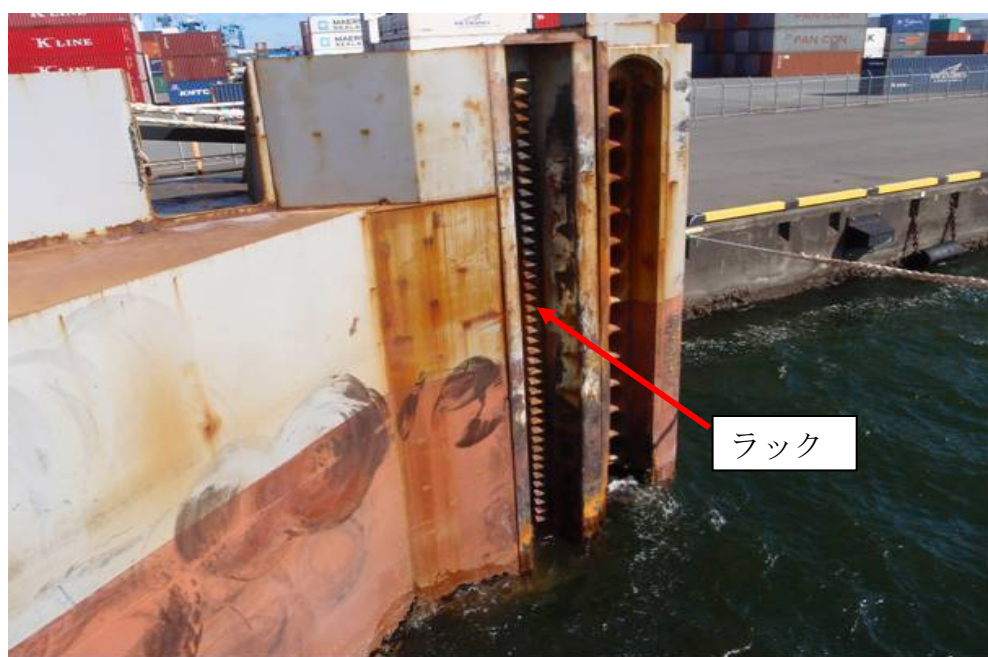
写真2 本件バージ右舷側のラック付近状況

ラックは、本船との連結のために本件バージ船尾枠内両舷の側壁に溶接されていたが、両舷とも表面に錆が発生している状況であった。

右舷側は、ラック周辺には擦過傷のほかに目立った損傷がなかった。

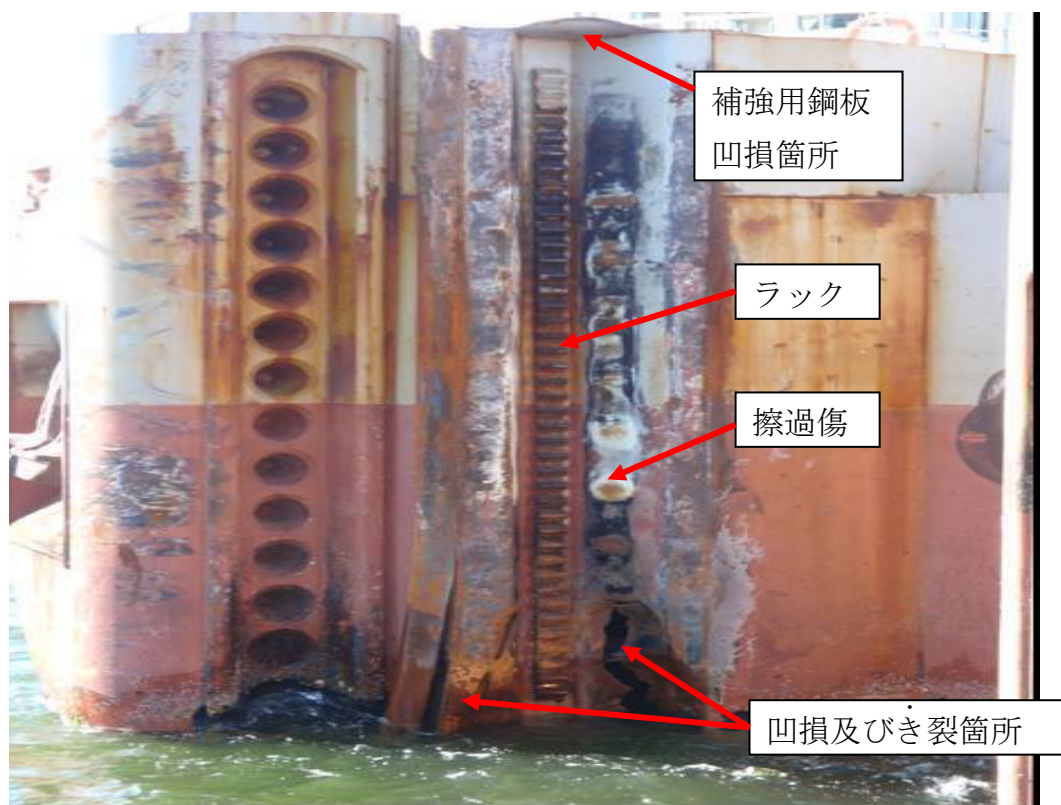
写真3 本件バージ左舷側のラック付近損傷状況

左舷側は、ラックを挟む側壁面の下部に凹損及びき裂、その上方に擦過傷が生じており、上端の補強用鋼板が凹損していたほか、船尾枠後端上部のハンドレールに曲損及び切損が生じていた。

2.1、2.3.1、2.5.2(4)及び2.6から、本件連結装置は、船体が動揺しても油圧シリンダの油圧が維持されていたが、ラック表面に錆が発生していた状態で高波を受けて海水をかぶったことから、本船側の圧着シューと本件バージ側のラック間の摩擦力が低下し、外れた可能性があると考えられる。
